Le confortement des falaises de Biarritz

La Rédaction¹.

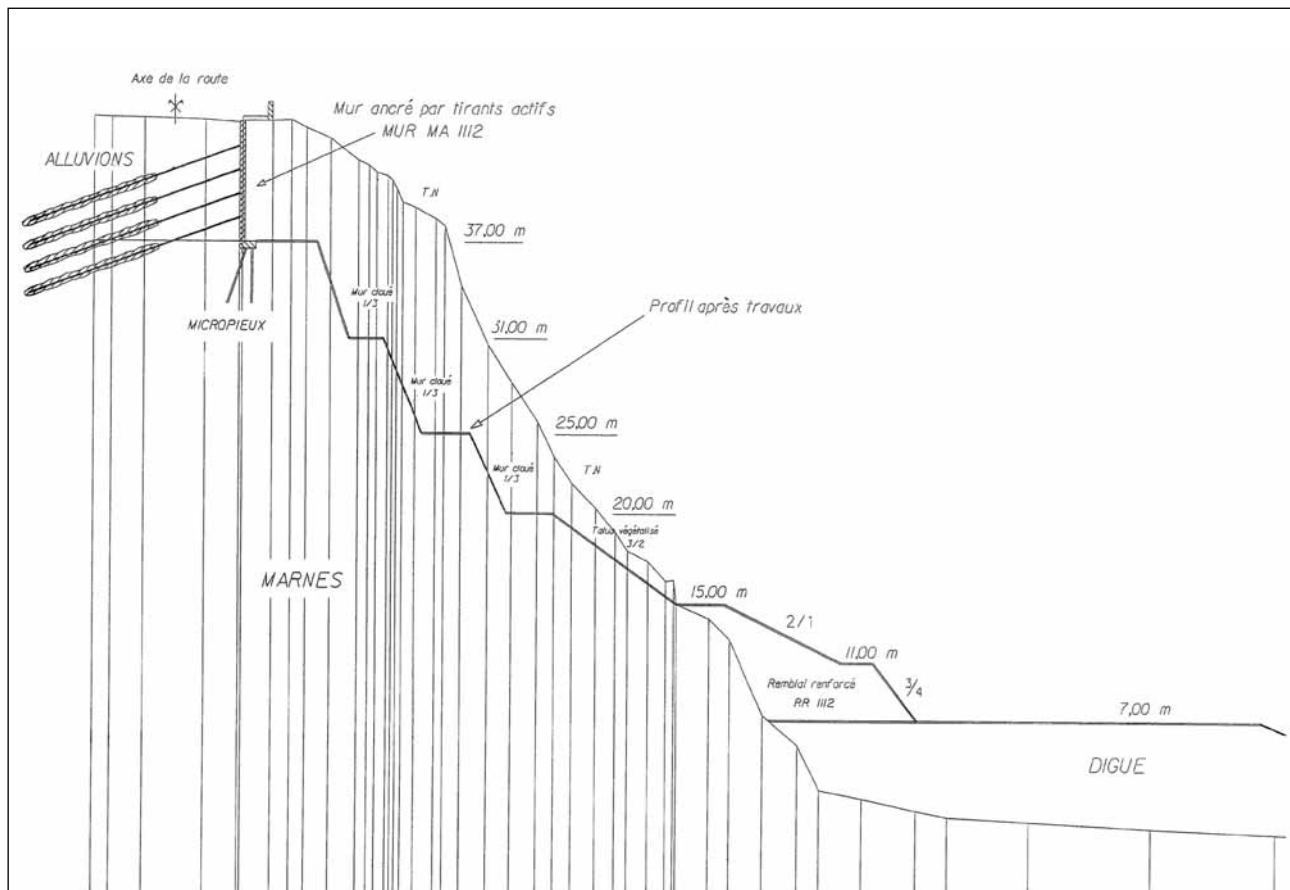
L'espace disponible détermine le type de profil à utiliser pour réaliser la stabilisation de la falaise. Comme le montre la figure 2, le profil type comporte 2 murs en tête de falaise, 3 murs cloutés et un remodelage de la falaise avec alternance de talus et de plates-formes. Dans le cas

Figure 2. Profil type de confortement de la falaise (document ANTEA).

où l'espace disponible est large, on procède par remodelage de la falaise et alternance de talus et de plates-formes. Dans la majorité des profils, on utilise des solutions mixtes (murs, parois, talus). Dans le cas extrême où l'emprise disponible est réduite, on installe des ouvrages de soutènement ancrés dans les alluvions et les marnes, avec un minimum de talus en pied. En raison de l'ampleur des travaux, nécessitant un financement échelonné, on a retenu des tranches d'exécution portant sur des longueurs de 100 à 150 m.

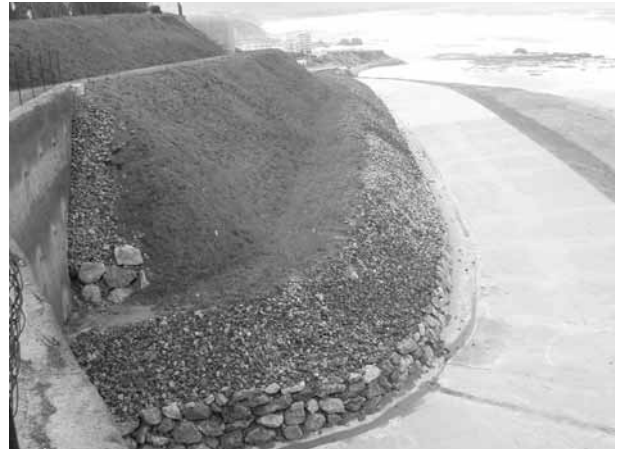
Photo 3. Exemple de masque drainant (cliché ANTEA).

Chaque ouvrage d'aménagement comporte plusieurs lignes de **drains subhorizontaux** de 5 à 8 m de long et une série de barbacanes (1 par m² en moyenne). Lorsque la pente du profil le permet, la pente d'alluvions est talutée selon une pente 2H/1V et protégée par un **masque**

drainant : filtre géotextile non tissé, lui-même recouvert d'enrochements 80-200 (Photo 3).

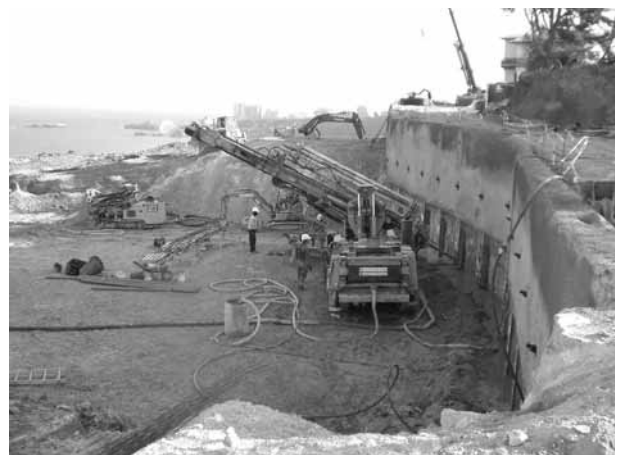
Photo 4. Exemple de mur ancré par tirants (cliché ANTEA).

Pour des raisons économiques et de chantier, la partie supérieure des alluvions est préalablement terrassée sur une hauteur de 3 m environ et un **mur en béton armé** réalisé en tête du mur tiranté, avant de remblayer la fouille. Le confortement des alluvions est réalisé par mise en place de **murs ancrés par tirants précontraints** (Photo 4). De 8 à 10 m de haut, ils sont soit verticaux, soit inclinés de 20° par rapport à la verticale. La tension de service des tirants varie entre 20 et 60 tonnes. La plupart de ces ouvrages sont fondés sur micropieux de 120 mm de diamètre et 2,50 m de long. Des capteurs de pression à l'arrière des têtes d'ancrages permettent de suivre l'évolution des ouvrages.

Le délicat « passage des sables » (à la base des alluvions) a été résolu par rabattement de nappe par pointes

filtrantes, injection de gel de silicate et, lors de la dernière tranche de travaux, par une paroi moulée. Par ailleurs, comme l'emprise disponible était très réduite en extrémité de la rue des falaises Beurivage, on a utilisé la technique du « *Jet Grouting* » après terrassement afin de réaliser un confortement provisoire, permettant ensuite de terrasser en face avant et de réaliser l'ouvrage de soutènement.

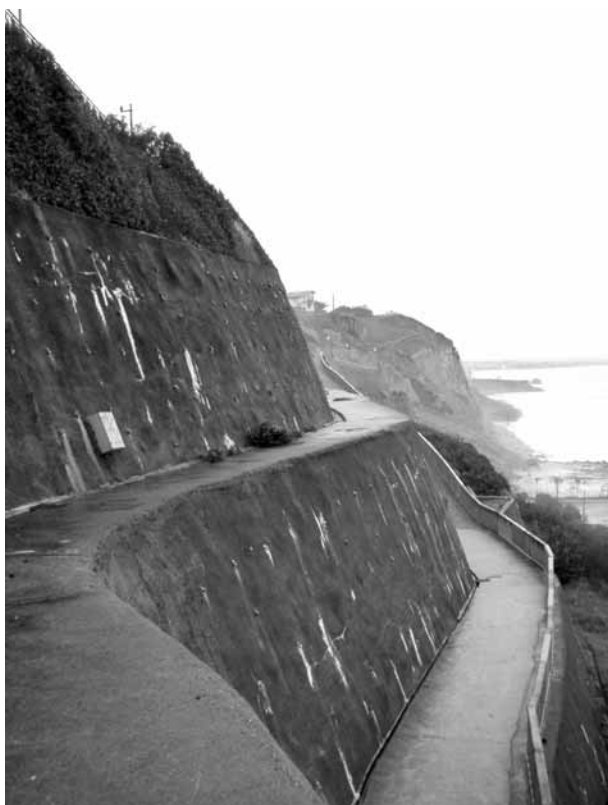
Photo 5. Exemple de mur clouté (cliché ANTEA).

Les **murs cloutés** sont utilisés pour conforter les marnes saines (Photo 5). Ils sont constitués d'un parement en béton projeté, ancré par des barres passives scellées sur toute leur longueur. Pour une hauteur moyenne de 5 m, l'ancrage de ces murs correspond à 3 lignes de clous de 6 à 9 m de long, espacés de 1,10 à 2,30 m. À l'extrémité nord des zones confortées, le mur clouté fait 22 m de haut. Il est constitué d'un voile en béton projeté de 20 cm d'épaisseur, armé de 2 nappes de treillis soudé, et est ancré par des clous de 25, de 9 m de long avec un maillage de 2 x 2 m. Un important maillage de drains horizontaux et de barbacanes est mis en place pour éviter les surpressions hydrostatiques.

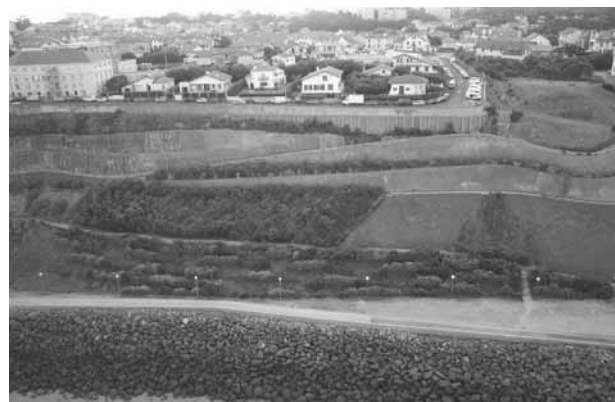
Photo 6. Aménagement paysager (cliché ANTEA).

Pour les **aménagements paysagés**, en dehors des surfaces engazonnées, on a retenu de planter des espèces préexistantes sur les lieux : *Eleagnus*, *Pittosporum*, *Atriplex*, *Baccharis* et *Tamarix* (Photo 6). Sur les premières tranches de travaux, un réseau d'irrigation par tuyaux poreux a été mis en place suivant les courbes de niveaux. Lors de la tranche 98-99, avec l'augmentation considérable de la quantité de plantations, le système d'arrosage a été remplacé par un paillage plastique vert qui a l'avantage de protéger les talus du ravinement et de conserver l'humidité. À partir de cette date, l'arrosage a été uniquement constitué d'asperseurs. Sur le mur clouté de l'extrémité nord (22 m de haut), on a utilisé la technique « *Eko-lur* » (terre écologique) qui consiste à projeter des couches successives de matériau à base de ciment et sable progressivement chargé en tourbe, semence et fixateur. Arro-sé durant les premiers mois, ce produit se comporte ensuite comme une couverture végétale naturelle sans arrosage ni entretien. À ce jour, les deux tiers du mur de l'extrémité nord sont enherbés.
