Après le glissement de Val Pola (Lombardie), la mise en place d'une stratégie de bassin

La Rédaction¹.

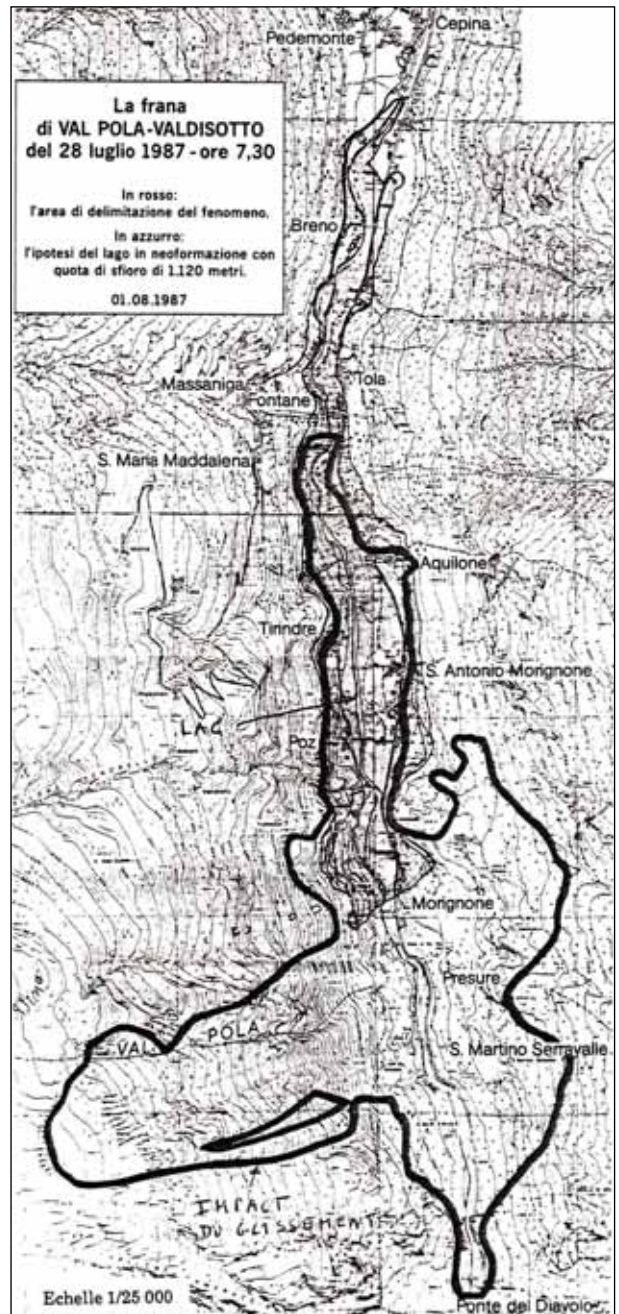
Du 17 au 19 juillet 1987, il est tombé sur le site 240 à 250 mm de pluie, soit l'équivalent d'une moyenne de 2 mois sur la région. Le glissement lui-même a eu lieu le 28 juillet en début de matinée (7 h 26) : 34 Mm³ de montagne ont glissé dans la vallée représentant un volume accumulé de 45 Mm³ sur une épaisseur d'environ 100 m. L'effet s'est fait sentir sur 2 km dans le fond de la vallée en direction nord et sud, du Pont du Diable à San Bartolomeo (Fig. 2). L'arrachement a eu lieu entre les cotes 2 360 et 1 700, le fond de vallée étant à la cote 1 050 (Photo 1). Le glissement est remonté sur près de 300 m sur le versant opposé ; il a barré l'Adda et provoqué la formation du lac de Pola.

Figure 2. Extension du glissement de Val Pola dont l'impact est matérialisé par le trait noir (source : Speciale Valtellina 87. Banca popolare di Sondrio n°45, dic. 87, p. 120.).

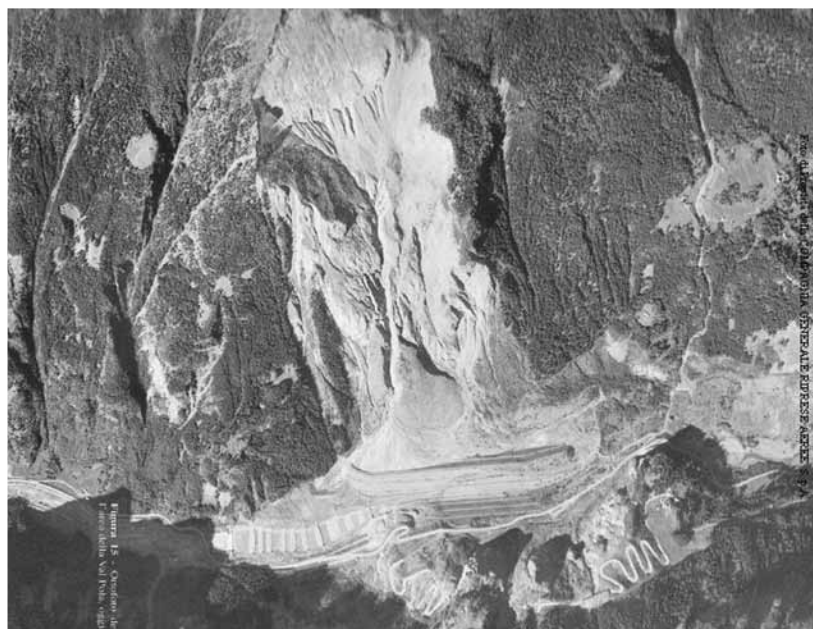
Photo 1. Vue générale de la zone de Val Pola après glissement (cliché Arpa Lombardia).
