Retour d'expérience sur le glissement de La Clapière

Jean-Louis Perez et Jean-François Serratrice¹.

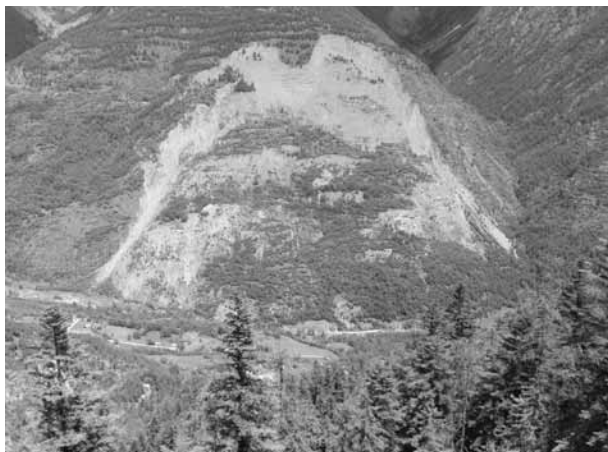
Photo 1. Vue générale du glissement de La Clapière en 2010 (cliché CETE Méditerranée).

Le glissement de La Clapière, qui représente un volume d'environ 50 Mm³, se situe à 800 m en aval de St-Étienne-de-Tinée (06), à 90 km au nord-ouest de Nice (Photo 1). Couvrant une centaine d'hectares sur 2,4 km de large, il se place entre les altitudes 1100 et 1700 NGF d'un versant qui culmine à 3 000 m. Le glissement rocheux s'effectue sur un plan situé entre 100 à 150 m de profondeur dans les gneiss migmatitiques hercyniens du massif de l'Argentera Mercantour (Fig. 1).

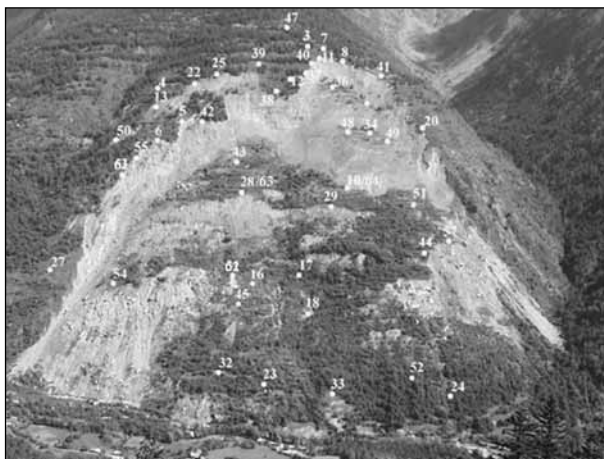
Figure 2. Glissement de La Clapière : emplacement des cibles (cliché CETE Méditerranée).

La crise de 1987, marquée par des déplacements de 100 mm/jour voire plus, a conduit à la mise en place d'un système automatique de mesures continues ou très fréquentes (toutes les 4 heures) sur des cibles ou groupes de cibles caractérisant des secteurs critiques du versant (Fig. 2). Les mesures ont été faites en utilisant deux théodolites automatiques, avec centralisation des données au laboratoire de Nice et traitement simultané, quasiment en temps réel. Ce dispositif a été progressivement mis en place entre 1987 et 1991.
