La catastrophe du barrage du Vajont (province de Pordenone, Italie)

Michel Rabinovitch.

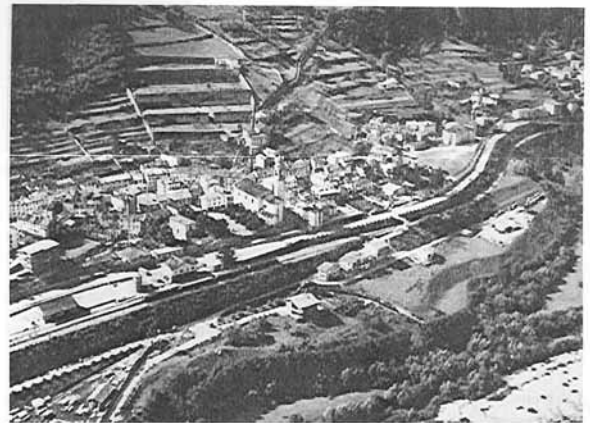
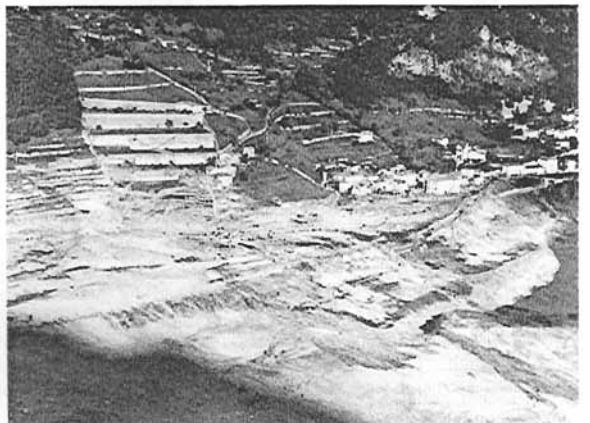
La petite ville de Longarone avant le 9 octobre 1963.

La même vue de Longarone une semaine après la catastrophe.

Photos 1a et b. Le village de Longarone, avant et après la catastrophe (source : www.vajont.net/). 1a. Longarone avant le 9 octobre 1963. 1b. Longarone une semaine après la catastrophe.

À 22 h 39, tout le flanc sud du mont Toc glisse dans le lac : un fragment de montagne de 2,5 km de long, 600 m de large, d'une épaisseur moyenne de 150 m, soit 200 millions de m³ de roches. Le lac est comblé presque instantanément. Deux vagues de 25 millions de m³ chacune se précipitent en amont et en aval de la chute. La vague d'aval, d'une hauteur de 150 m, saute le barrage et s'engouffre dans la gorge du Vajont. La destruction commence par un déplacement d'air d'une violence extrême. Puis, en moins de 4 minutes, la masse d'eau traverse la vallée du Piave et balaie Longarone, dont seules quelques maisons sont épargnées en périphérie. Bilan : environ 2 000 morts dans le village, plus quelques centaines de victimes dans les hameaux voisins en bordure du Piave et du Vajont (Photos 1a et b).

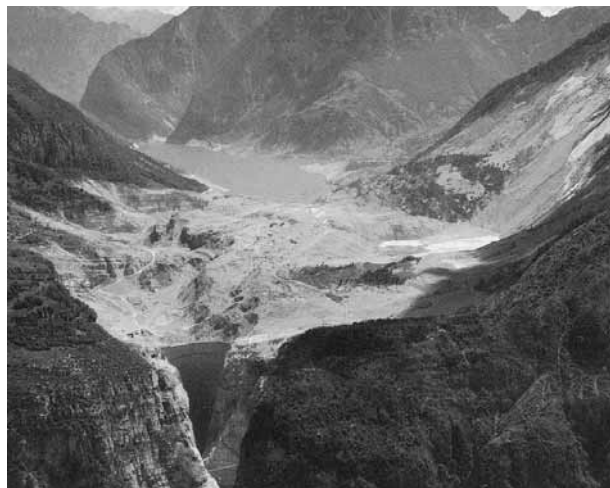
Photo 2. Le glissement de terrain après la catastrophe (dans le rapport n° 23607 au Ministère chargé du développement durable, fiche d'Octobre 2010).

vallée du Piave. Sur les parties non rebâties on voyait le sol nu, formé essentiellement de galets, mais il ne restait pas un pan de mur. Puis nous empruntâmes la petite route qui monte vers le barrage. Ce dernier existe toujours, pratiquement intact, à l'exception de la route qui le couronnait et a été emportée par les eaux. De l'autre côté du barrage, même après que onze années se soient passées, c'était l'apocalypse. Vers la mi-pente du Monte Toc, la trace blafarde du plan de glissement était parfaitement visible (Photo 2). Au-dessous, le flanc de la montagne, décroché, portait encore une partie de sa végétation, des arbres dans la position où ils étaient avant le décrochement, c'est-à-dire en position inclinée par rapport au sol actuel, dont la pente était moindre que celle où ils étaient nés. Des arrachements s'étant effectués, on voyait parfaitement que le choc violent contre le flanc de la montagne, de l'autre côté de la vallée, avait provoqué la formation de plis serrés métriques à décamétriques dans les couches alternées de calcaires et d'argiles. Le réservoir était comblé, à part un petit lac à l'Est et une mare contre le barrage.
