## La stratégie de restauration des terrains en montagne

### Le service Restauration des Terrains en Montagne (RTM) et son évolution

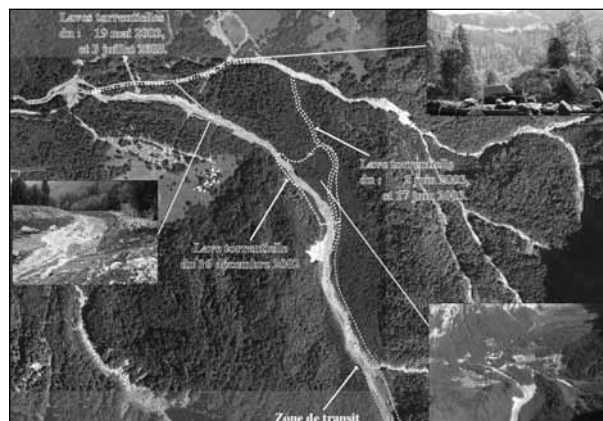
Figure 2. Localisation des écoulements de laves torrentielles de 2002 et 2003 sur le site de Nant des Pères (document RTM).

Depuis, des études ont été menées sur les aléas d'éboulements et de laves torrentielles, ainsi que sur leur évolution à court et à moyen terme. Les laves torrentielles se sont formées, suite à une brusque accélération de la fonte de petits glaciers elle-même suivie d'un glissement banc sur banc dans les calcaires et marnes de l'Oxfordien.

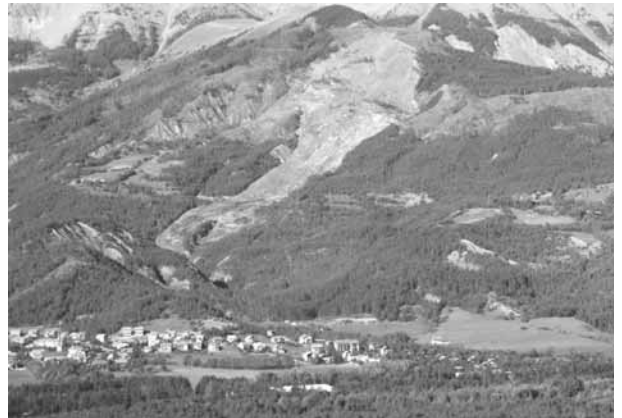
Photo 1. Vue générale du secteur de La Valette (cliché RTM).

84, 50 en 1985 et 57 en 1987. Actuellement, on estime le volume de matériaux en mouvement à plus de 5,5 millions de m<sup>3</sup>. Les enjeux à l'aval englobent : 170 logements, 5 commerces, un centre aéré, un abattoir et une gendarmerie (Photo 1).

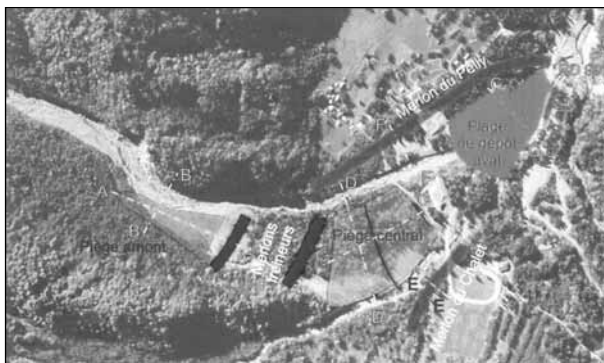
Figure 3. Localisation des aménagements préconisés par le bureau d'études ETRM (document RTM).

Cette étude a été complétée par une analyse du bureau d'études ETRM<sup>10</sup> dont le rapport de février 2006, s'appuyant sur les conclusions du rapport SAGE notamment en matière de volume de coulées, préconise des aménagements réalisés selon l'ordre suivant : piège amont et deux merlons freineurs, plage aval, système d'alerte, piège central (Fig. 3). L'objectif est d'éviter autant que possible les impacts d'un événement type 2002, de permettre le transit des crues ordinaires vers le Giffre, de protéger le camping, le restaurant et les accès au site.

Comme suite à ces propositions, une première tranche de travaux, autorisée par le ministre chargé des sites, a été réalisée, comprenant le piège à matériaux amont, de 140 000 m<sup>3</sup> de capacité estimée, le merlon amont et un merlon aval du piège central le long du Nant des Joathons. L'aménagement d'ensemble du site est encore en devenir, pour des raisons de coût mais également en raison d'une vocation touristique forte qui nécessite de trouver un juste équilibre entre le respect de l'environnement et les aménagements de protection.

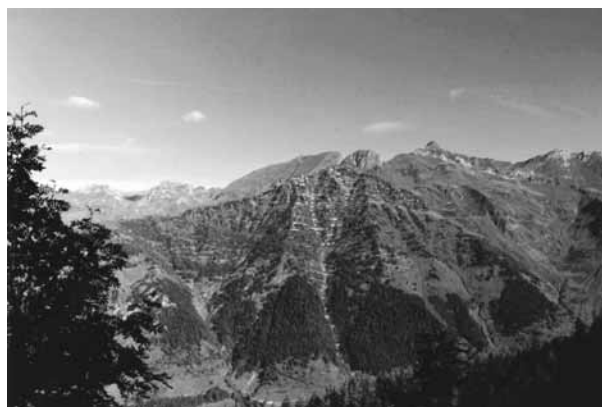
Photo 2. Vue générale de la forêt du Capet (cliché RTM).

Les forêts domaniales, du Capet à l'Ouest et de la Mongie à l'Est se situent à 2 115 mètres d'altitude, en bordure du Parc National des Pyrénées (Photo 2). En contrebas (1 200 m d'altitude), se situe la petite ville de Barèges (Hautes-Pyrénées) dans la vallée encaissée du Bastan. Réputée pour ses eaux thermales (deux établissements) et son domaine skiable, Barèges a aussi été le siège d'avalanches à plusieurs reprises dans le passé (1802, 1822, 1860, 1895, 1907, 1939, 1981, 1986). Son sort et sa survie sont toujours étroitement liés à la forêt domaniale RTM du Capet et à son dispositif de protection paravalanche.

La forêt domaniale du Capet culmine à 2 328 m et est entaillée par cinq couloirs d'avalanches, dont les deux plus importants (Midaou et Theil) menacent directement le centre de Barèges. La destruction de l'hôpital militaire en 1860 a conduit le capitaine du Génie de Verdal à installer 5 000 pieux en fonte et de nombreux barrages en pierre. Quelques années plus tard, l'administration des Eaux et Forêts prend le relais et installe des boisements sur banquettes et des murs en pierres sèches sur l'ensemble des ravins. D'autres types d'ouvrages seront ultérieurement mis en place en haut des couloirs : ouvrages de rétention (râteliers, claies, filets...), ouvrages mixtes associant gabions et éléments métalliques, et ouvrages modifiant le dépôt de la neige (barrières à vent et toits - buse disposés en crête pour
