## Un bureau d'études spécialisé dans l'après-mine : MICA Environnement

#### Exemple dans le charbon : le terril 14 dans le bassin du Nord – Pas-de-Calais

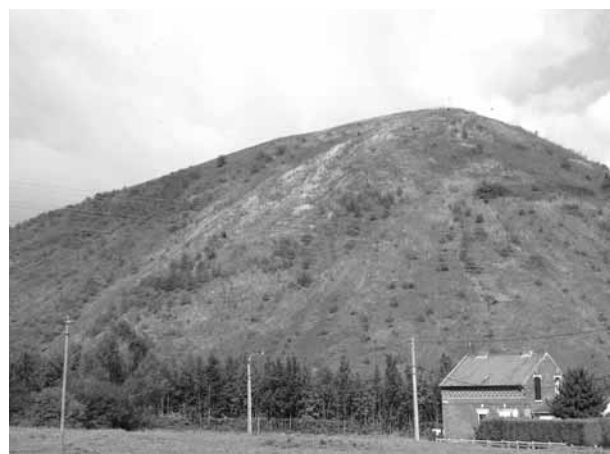
Photo 1. Le terril 14 dans son contexte (cliché Mica Environnement).

Ce terril, situé sur la commune d'Auchel (62) à une quinzaine de km à l'ouest de Béthune (Fig. 2), a une forme conique. Il fait 110 m de haut avec des pentes atteignant 30% et représente 4,2 M de m<sup>3</sup> de schistes, soit près de 8 Mt (Photo 1). Il présente le gros inconvénient d'être situé en pleine zone urbaine et d'être entouré de lotissements. La protection des riverains vis-à-vis des risques potentiels est donc impérative.

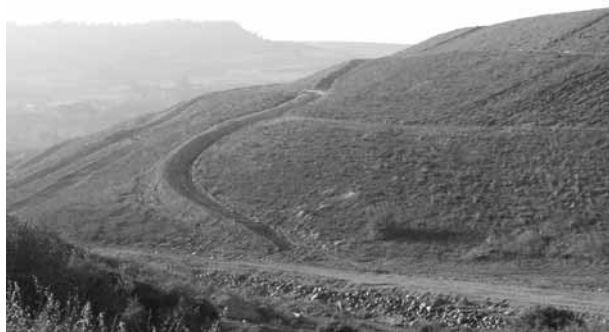
Photo 2. Une vue des deux niveaux des Plages de l'Artus (cliché Mica Environnement).

L'intervention de Mica Environnement s'est faite sur plusieurs périodes. La stratégie à mener pour la mise en sécurité des Plages de l'Artus, l'un des dépôts de rejets miniers de l'exploitation de Salsigne, a impliqué une concertation approfondie avec les différents intervenants et notamment la DRIRE. Les Plages de l'Artus comportent deux niveaux. Sur le niveau supérieur, l'optique initiale était de mettre en place une couche d'argile d'un mètre de puissance pour couvrir l'ensemble du dépôt. Or il s'est avéré que les plages étaient constituées de matériaux très fins, très imperméables et que le rajout d'une couche d'argile ne changerait pas fondamentalement ces propriétés. D'où l'idée de mettre une géomembrane sur toute la partie plane de la plage supérieure. Par contre, les barrages eux-mêmes sont constitués de schlamms cyclônés perméables et lixiviables. Il a donc été décidé de les recouvrir d'argile (Photo 2).

Par ailleurs, dans les années 1999-2000, la recherche d'un site pour stocker les résidus supplémentaires de MOS a conduit à retenir la solution de surélever la plage inférieure de l'Artus, pour la mettre au niveau de la plage supérieure, dégageant ainsi une capacité de stockage supplémentaire. Il n'y a donc aujourd'hui plus qu'un niveau de Plages de l'Artus, à la cote de la plage supérieure. Il reste à finaliser le réaménagement, notamment en procédant à un ajustement final des pentes. Ces opérations sont coordonnées par le BRGM (département DPSM).

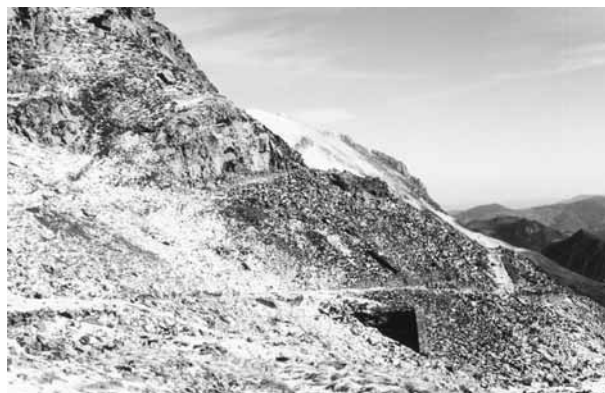
Photo 4. Retalutage après effondrement des chambres et piliers (cliché Mica Environnement).

La totalité des travaux de fermeture des ouvertures a été réalisée en 2002, qu'il s'agisse des ouvertures de galeries et des quartiers de chambres et piliers arrivant au jour pour lesquels une solution d'effondrement puis de retalutage a été retenue (Photo 4). Les difficultés d'accès à un site situé en altitude (1 650 à 2 100 m) ont compliqué la mise en œuvre des moyens pour réaliser les travaux. C'est ainsi que 10 000 m<sup>3</sup> de terres environ ont été déplacés avec une minipelle de 5 t. Les galeries ont été fermées avec des bouchons en béton, à l'exception d'un petit nombre dont l'ouverture a été maintenue réversible (pour chauve-souris notamment) à l'aide de barreaux coulissants. La commune a pris la responsabilité de la convention de gestion du site.

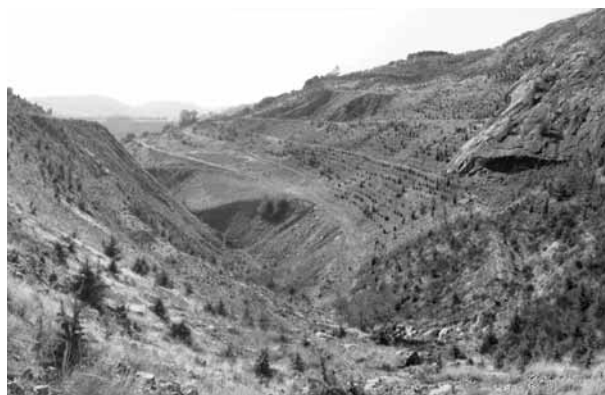
Photo 5. Vue générale du réaménagement du Bousquet d'Orb (cliché Mica Environnement).

Le réaménagement du Bousquet d'Orb a été fait il y a une dizaine d'années, ce qui permet une analyse en retour sur les choix retenus (Photo 5). On peut dire, aujourd'hui, que le dispositif par banquettes drainantes (voir Terril n°14 plus haut) a parfaitement fonctionné, permettant de ramener les eaux dans des chemins d'écoulement privilégiés. Sur le long terme, toutefois, une fois le réaménagement terminé et le site abandonné, le risque existe toujours d'initiatives inadaptées susceptibles de mettre en péril un aménagement conçu avec une certaine géométrie et pour une finalité qui doit être pérenne.

Au Bousquet d'Orb, globalement, les principes d'origine ont été respectés et le dispositif par banquettes a largement fait ses preuves, ce qui a conforté son emploi dans de nombreuses autres configurations. La végétalisation d'un semis herbacé, directement après les travaux de terrassement, a permis la fixation rapide des sols. Après 10 ans, un sol s'est constitué et le site a ensuite été colonisé naturellement par les espèces présentes dans les bois environnants.
