Mine de Reocín : plan de fermeture et de réhabilitation

José R. Fernández¹, Antonio Alonso¹ et Jesús Gómez de las Heras².

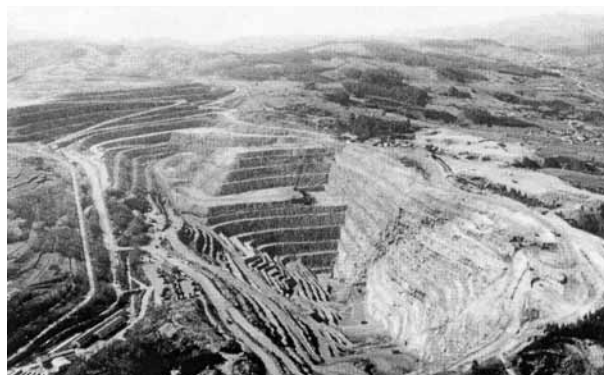
Photo 1. Vue panoramique de l'exploitation à ciel ouvert en 2000 (cliché AZSA).

De 1856 à 1943 l'exploitation minière eut lieu en carrière ; elle a pris son apparence actuelle à partir de 1976. L'exploitation fut développée dans les parties supérieures des zones centrale et orientale du gisement (Photo 1).

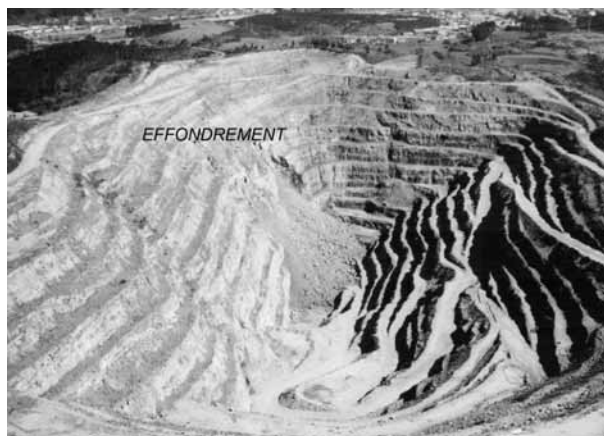
Photo 2. Effondrement du flanc de la carrière de Reocin (cliché AZSA).

La cessation de l'activité souterraine et à ciel ouvert de la mine de Reocin était prévue pour le mois de juillet 2003, mais, le 11 mars 2003 s'est produit un glissement de terrain dans le flanc nord de la carrière (zone de Barrendera). Cet effondrement, d'un volume estimé à 500 000 m³, n'a heureusement fait aucune victime, mais la conséquence en a été l'arrêt immédiat de l'activité extractive (Photo 2).

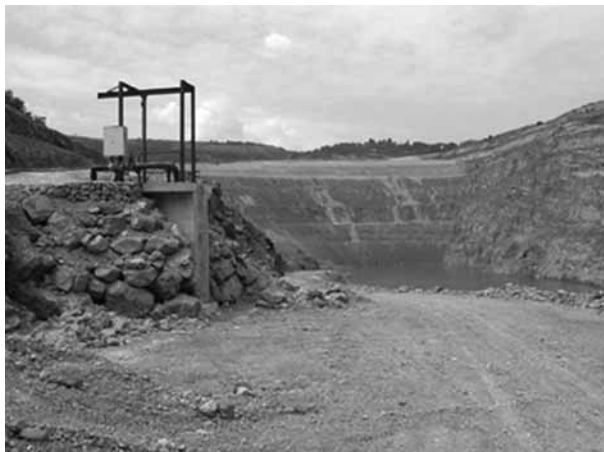
Photo 3. Installation de la pompe prévue initialement à la cote +10 m. Cette pompe ne sera pas utilisée.

il y avait l'ennoyage de l'exploitation jusqu'à la cote +10 m. Quand l'eau de la carrière arriverait à cette cote, on pomperait (Photo 3) et on traiterait les eaux par des moyens passifs, en utilisant « *Typha angustifolia* », avant de les rejeter ensuite au rio Besaya.

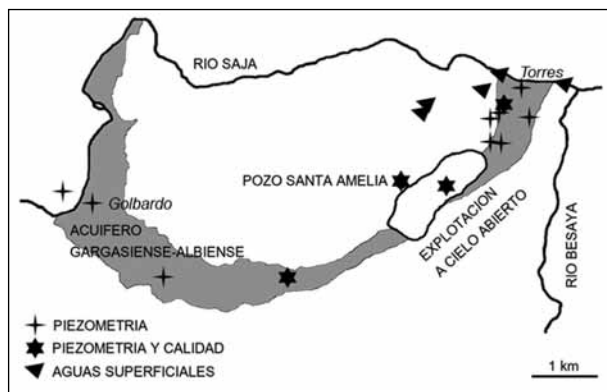
Figure 4. Localisation des réseaux de contrôle de la piézométrie et de la qualité.

Les mesures sont relevées deux fois par mois sur 11 piézomètres (deux d'entre eux en construction à mi-2007), établis sur les deux points du rio où celui-ci recoupe l'aquifère, et sur les deux exploitations minières : intérieure (puits Santa Amelia) et à ciel ouvert (Fig. 3 à 5).

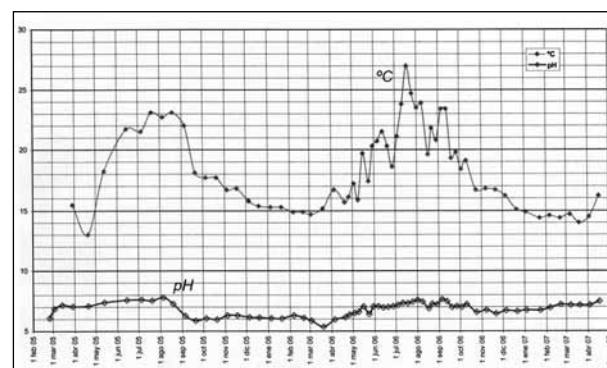
Figure 10. Évolution du pH et de la température de l'eau de la carrière de Reocín.

Finalement, il n'y a pas eu de problème d'acidité des eaux : la mine étant encaissée dans une dolomie, le pH est rapidement neutralisé ; il n'est jamais descendu au-dessous de 5 et s'est généralement maintenu au-dessus de 6, à une valeur très proche d'un pH neutre.

lentement (Fig. 7 à 10) pour atteindre les valeurs actuelles suivantes :

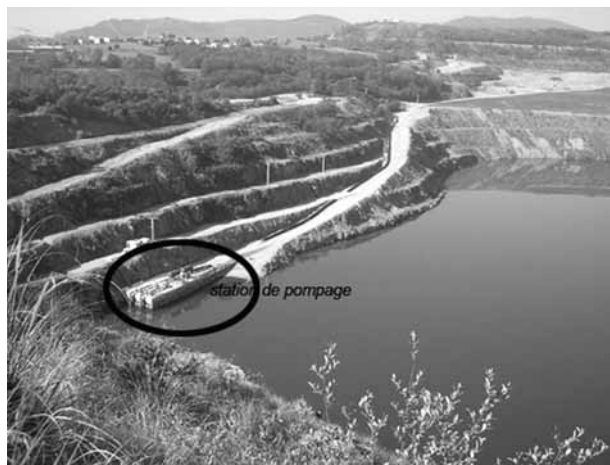
Photo 4. Installation actuelle de pompage (cote +13 m).

Le suivi de l'ennoyage a permis de prédire un débit de 400 l/s environ d'entrée des eaux dans la mine à la cote +13 m ; c'est pourquoi AZSA a installé une station de pompage (Photo 4) et un atelier d'épuration capable d'un débit double (le débit augmente considérablement avec les pluies).

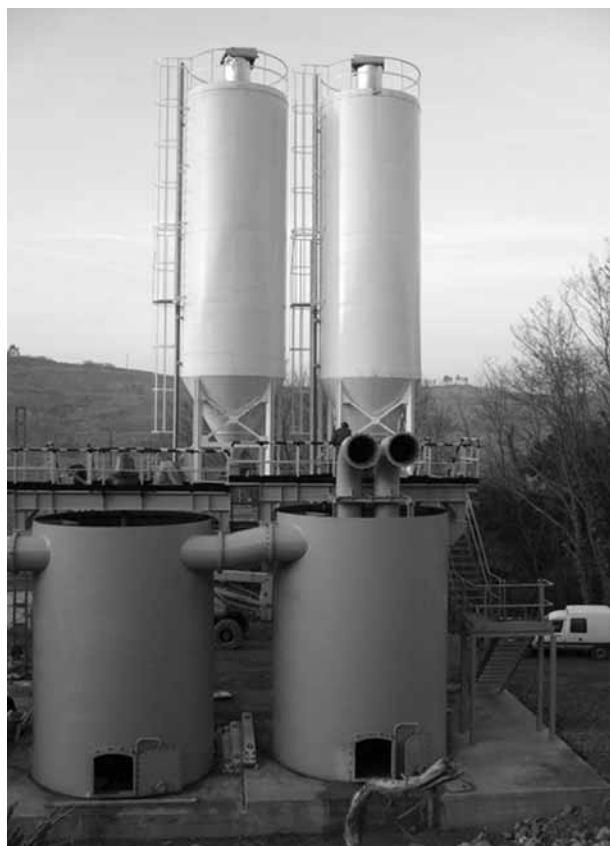
Photo 5. Installation de traitement des eaux pompées dans la carrière.

Le traitement (Photo 5) devrait permettre de déverser les eaux pompées dans la carrière dans le rio Besaya avec les teneurs maximales suivantes, fixées par la Confédération hydrographique du Nord (CHN) :

Puisqu'au début de l'exhaure les sulfates et le manganèse étaient au-dessous des normes imposées, l'épuration a été conçue pour traiter essentiellement le fer et le zinc. Le procédé consiste à ajouter de l'hydroxyde de calcium pour élever le pH de l'eau jusqu'à 8,5 et faire ainsi précipiter les deux métaux. Ensuite, le fluide est agité
